GRADO DE INGENIERÍA CIVIL

Proyecto Fin  
de Grado

**CONTROL DE EJECUCIÓN DE OBRA**

Cartagena, Febrero de 2014

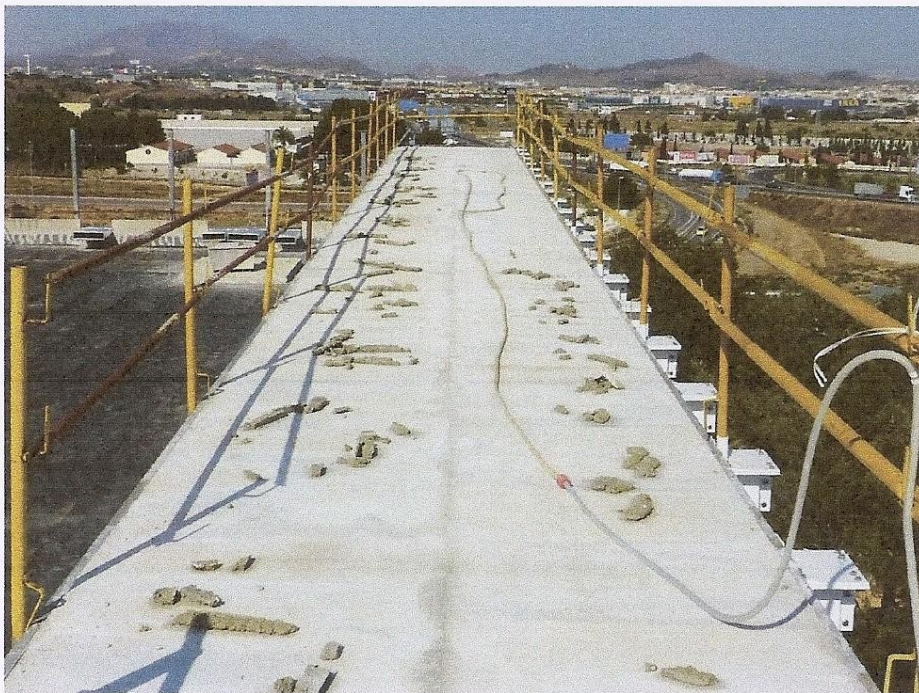
**Fotografía nº 15 (16/06/11):** forjado colaborante de la cubierta de la pasarela interior del edificio "R" después de hormigonado.

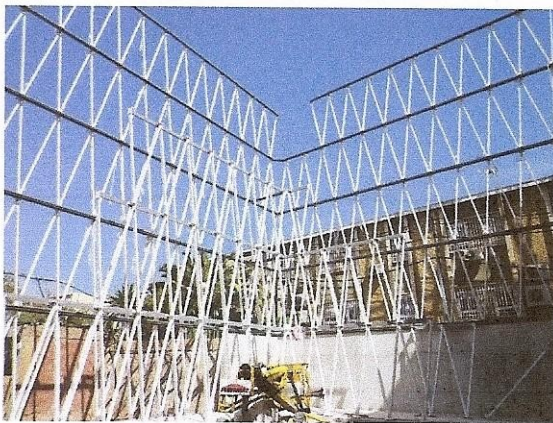
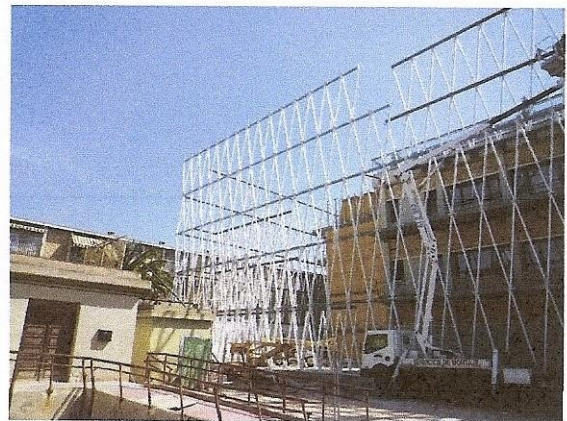
**Fotografías nº 17 y 18 (21/06/11):** estructura de la fachada en la esquina noroeste del complejo.

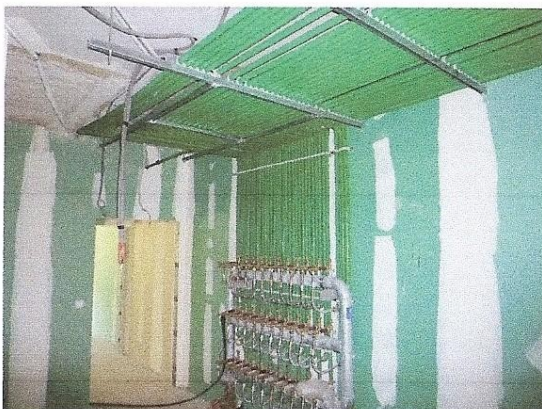
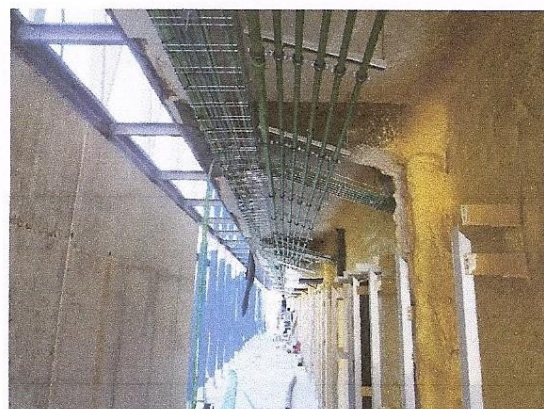
**Fotografías nº 19 y 20 (22/06/11):** batería de contadores de fontanería y distribución por galería exterior.

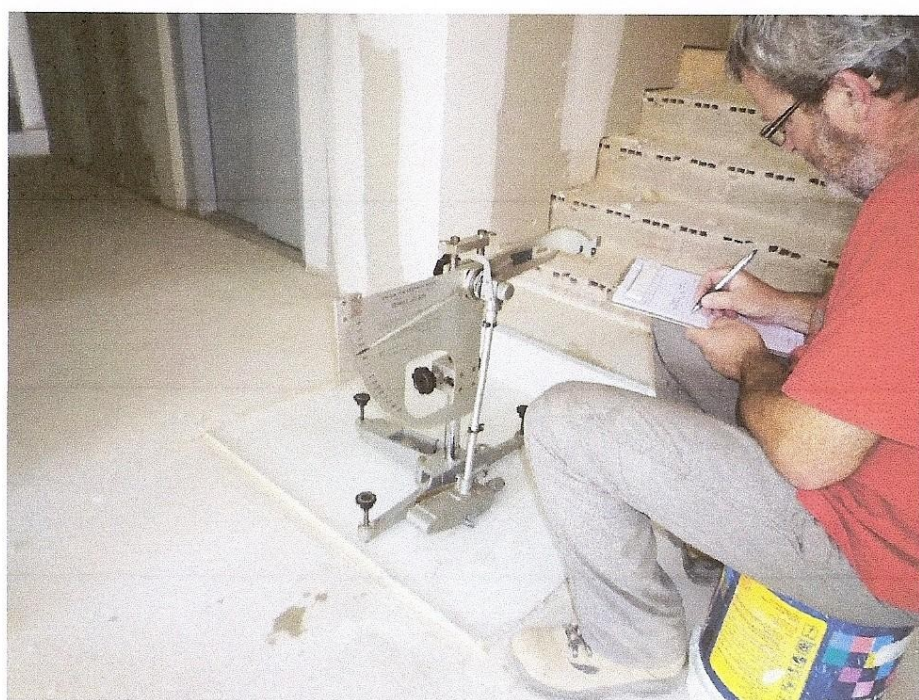
**Fotografía nº 21 (22/06/11):** ejecución del ensayo de deslizamiento en la muestra realizada en el edificio R junto a la escalera.

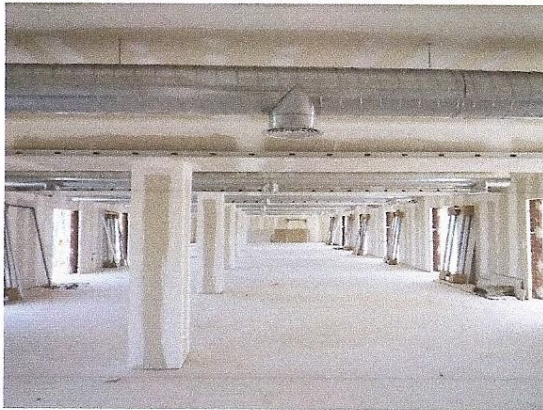
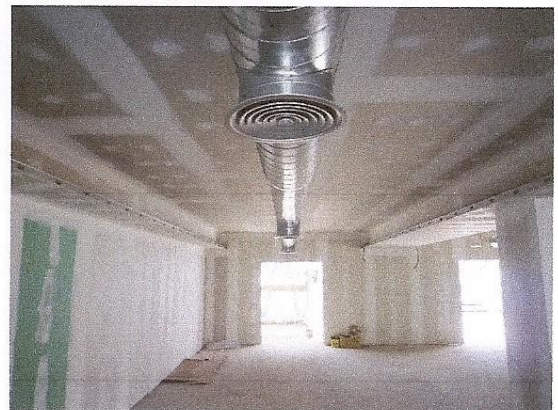
**Fotografías nº 22 y 23 (28/06/11):** instalación de los conductos circulares de impulsión de aire en los locales.

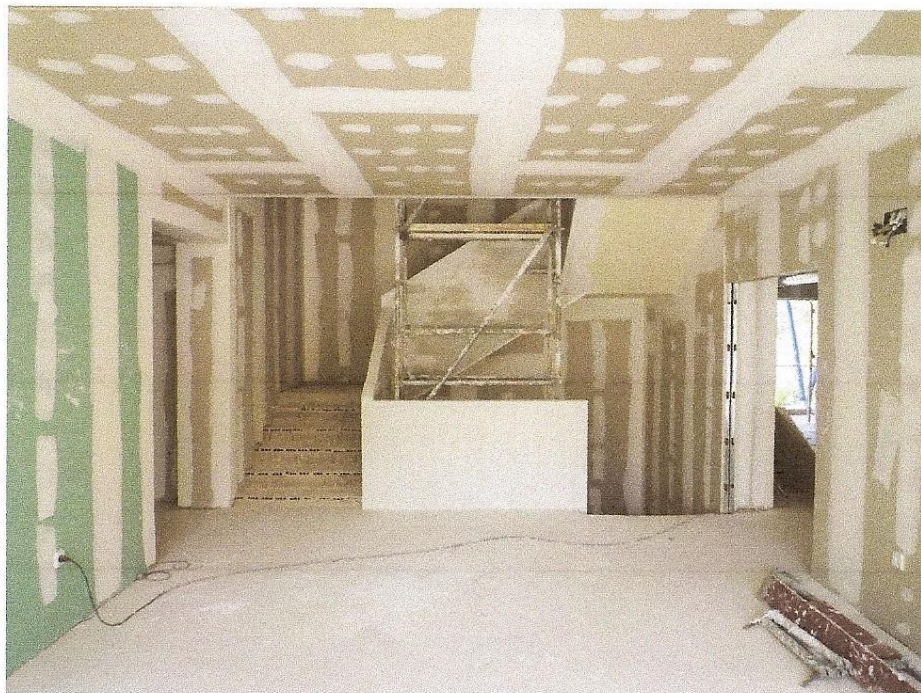
**Fotografía nº 24 (28/06/11):** vestíbulo del edificio "R".

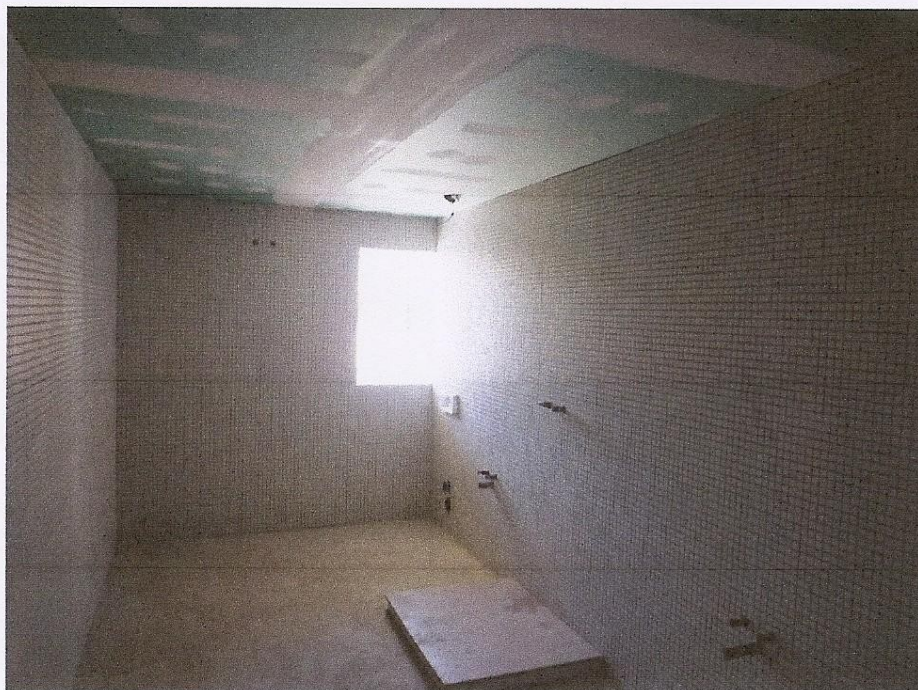
**Fotografía nº 25 (28/06/11):** alicatado de uno de los aseos de la planta tercera del edificio "R".

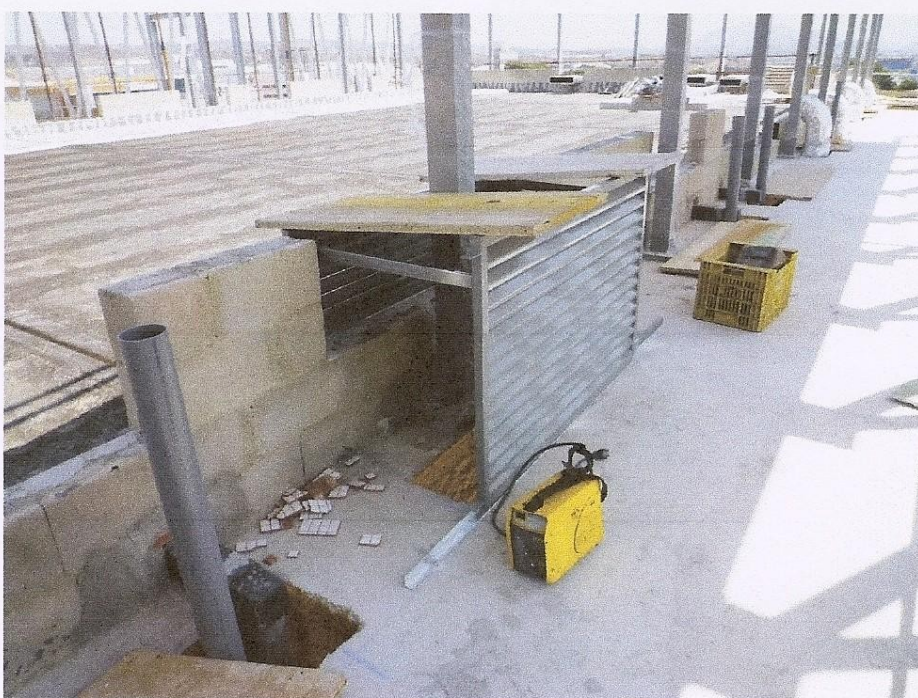
**Fotografía nº 26 (28/06/11):** muestra en la cubierta de la rejilla de ventilación de los patinillos de instalaciones.

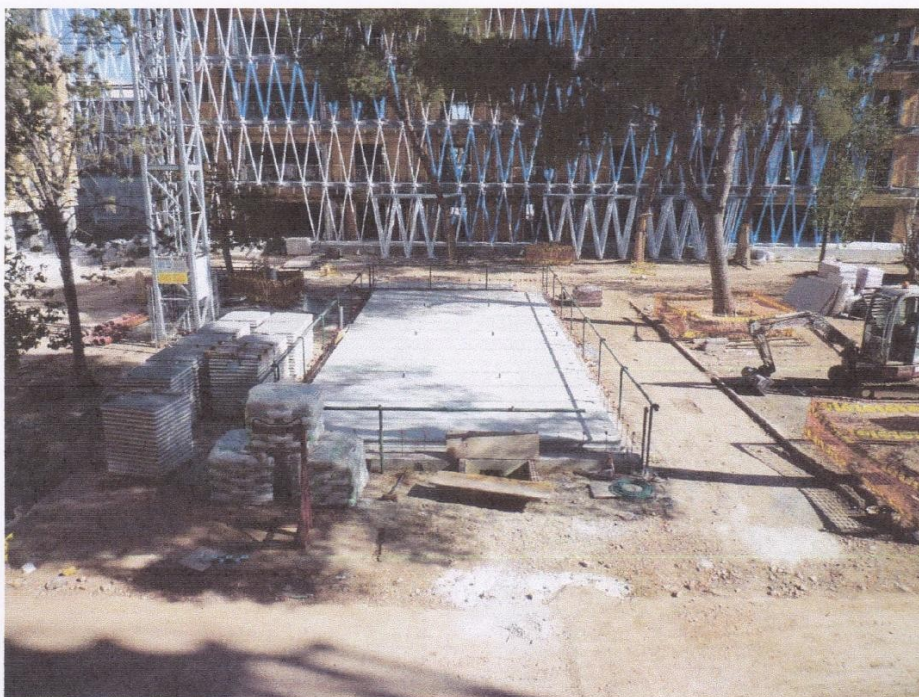
**Fotografía nº 1 (04/07/11):** cierre de placas alveolares del vaso del depósito de riego.

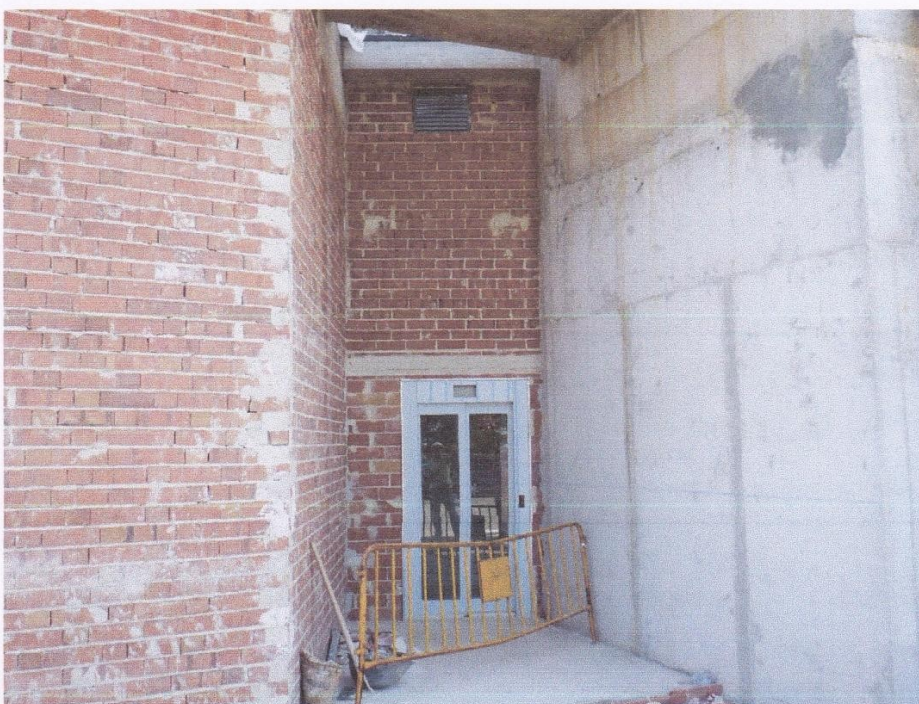
**Fotografía nº 2 (04/07/11):** acceso desde el sótano.

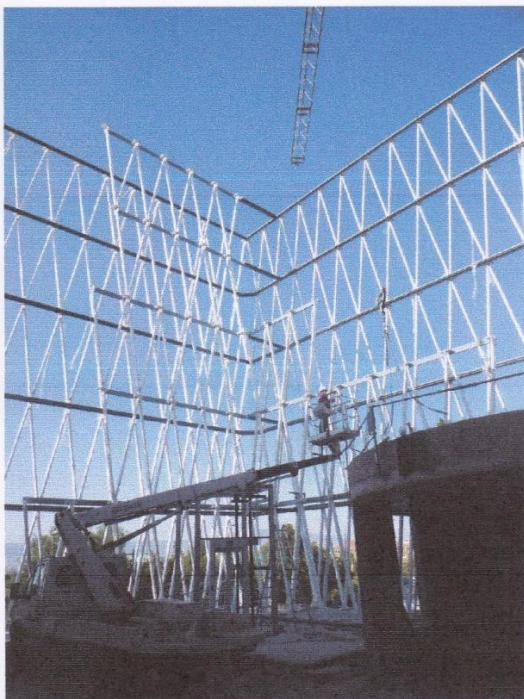
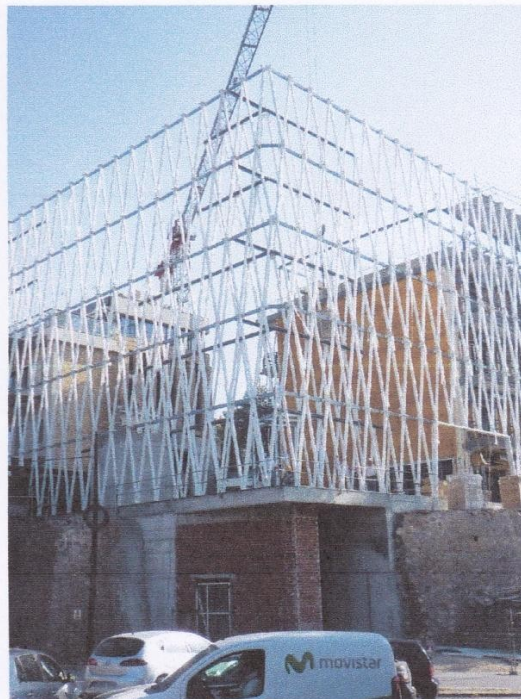
**Fotografías nº 3 y 4 (05/07/11):** estructura de la fachada de la esquina suroeste desde el interior y el exterior del complejo.

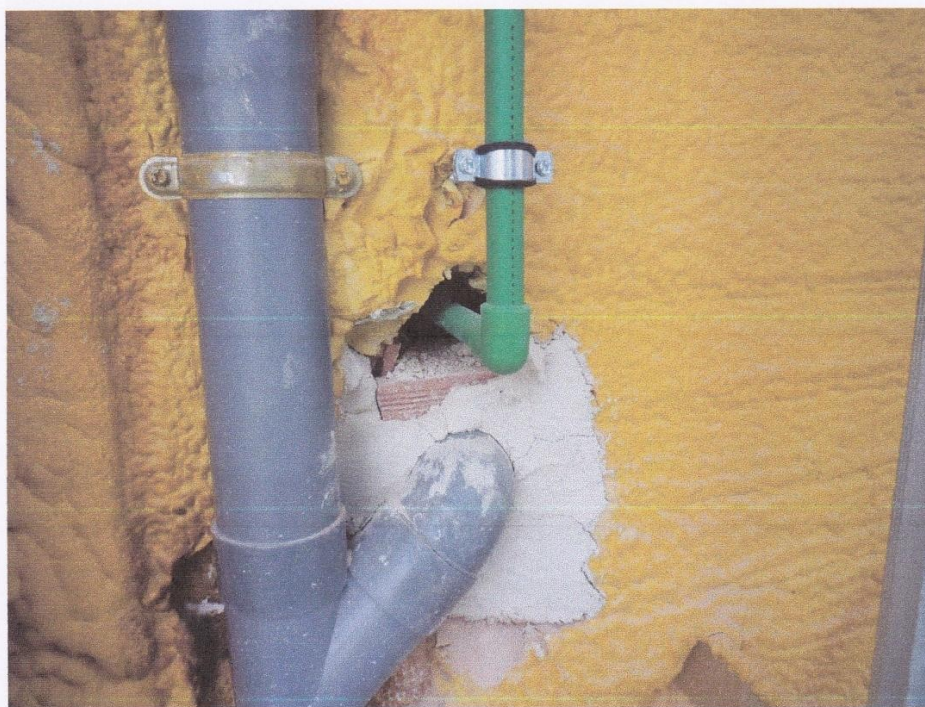
**Fotografía nº 5 (18/07/11):** huecos abiertos en el cerramiento de la fachada para el paso de las instalaciones.

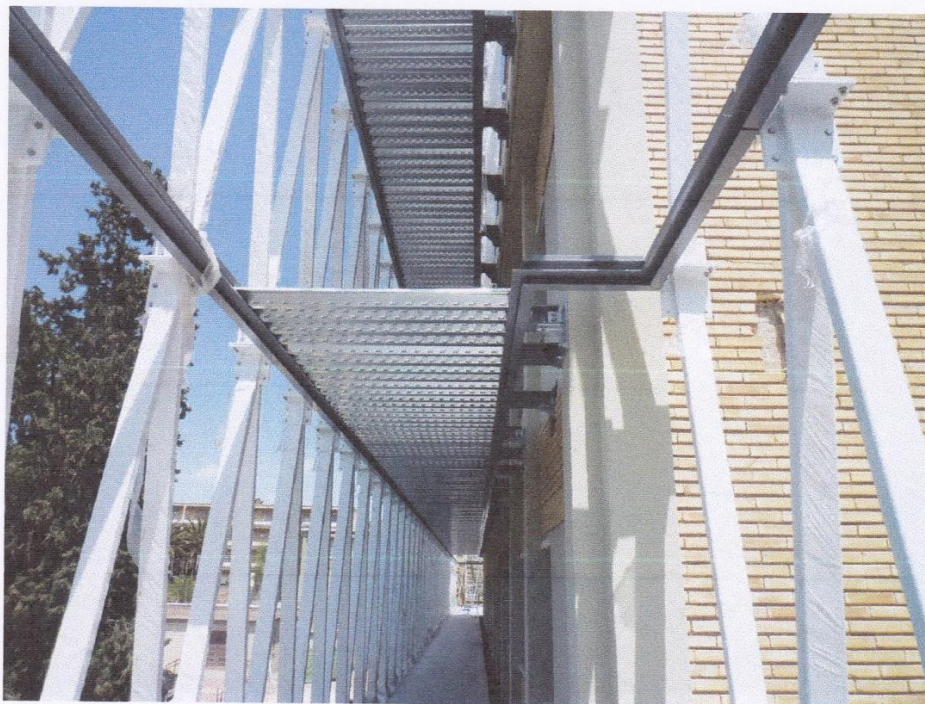
**Fotografía nº 9 (18/07/11):** pasarelas exteriores del edificio S.

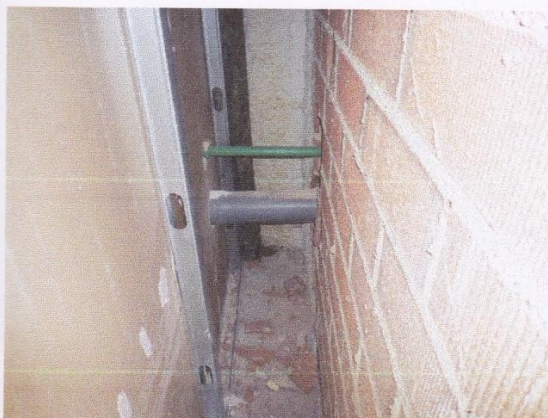
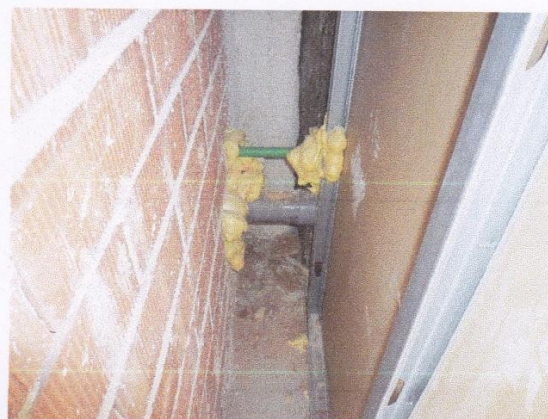
**Fotografías nº 10 y 11 (18/07/11):** tomas de agua y desagües de los locales de los edificios R y T, sin fijar para evitar su movimiento en el edificio R y fijadas en el edificio T.

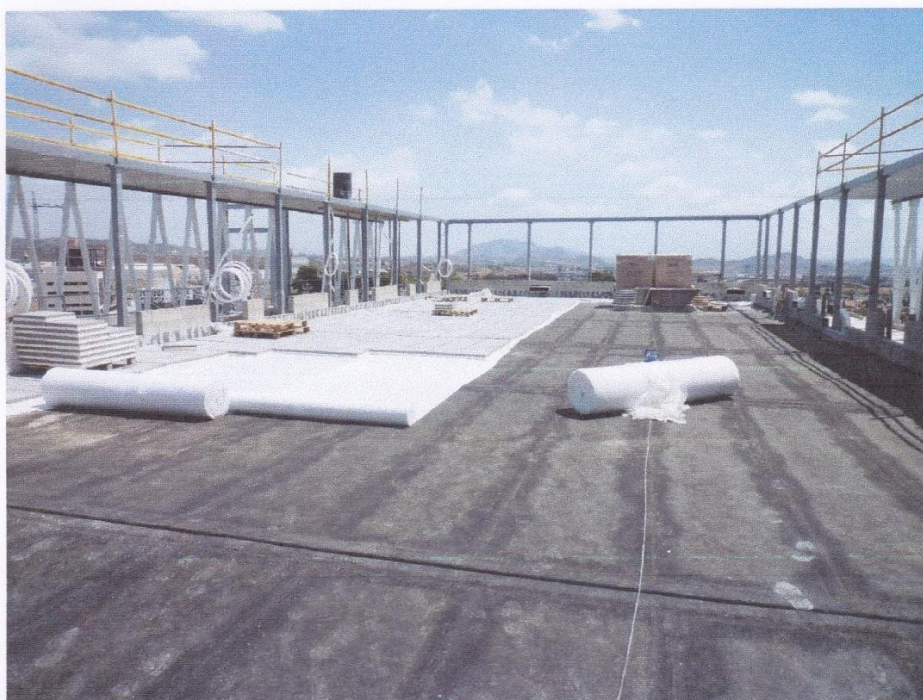
- En la cubierta de los edificios T y R se ha colocado la losa filtrón, separada de la impermeabilización mediante un fieltro de geotextil, según proyecto. Debido a la rotura de muchas de las baldosas coincidentes con las limatesas, se han cortado las baldosas provocando una junta lineal en cada una de las limatesas.

**Fotografía nº 12 (18/07/11):** colocación de la losa filtrón en la cubierta del edificio R.

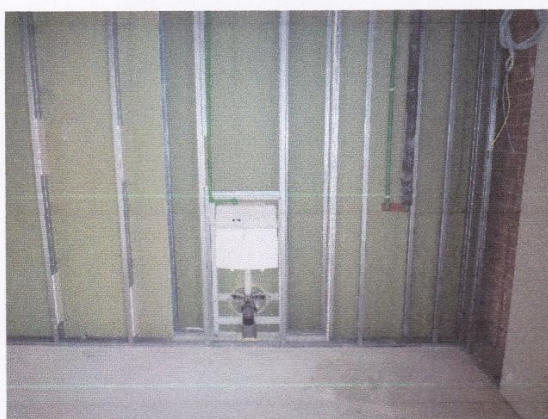
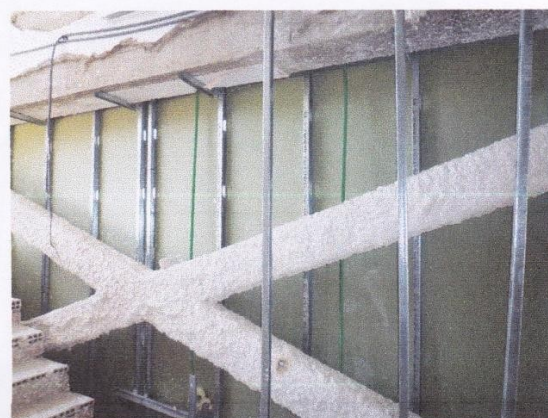
**Fotografías nº 13 y 14 (18/07/11):** tuberías de fontanería por el interior de los tabiques de los aseos del edificio T, sin sujeciones intermedias.

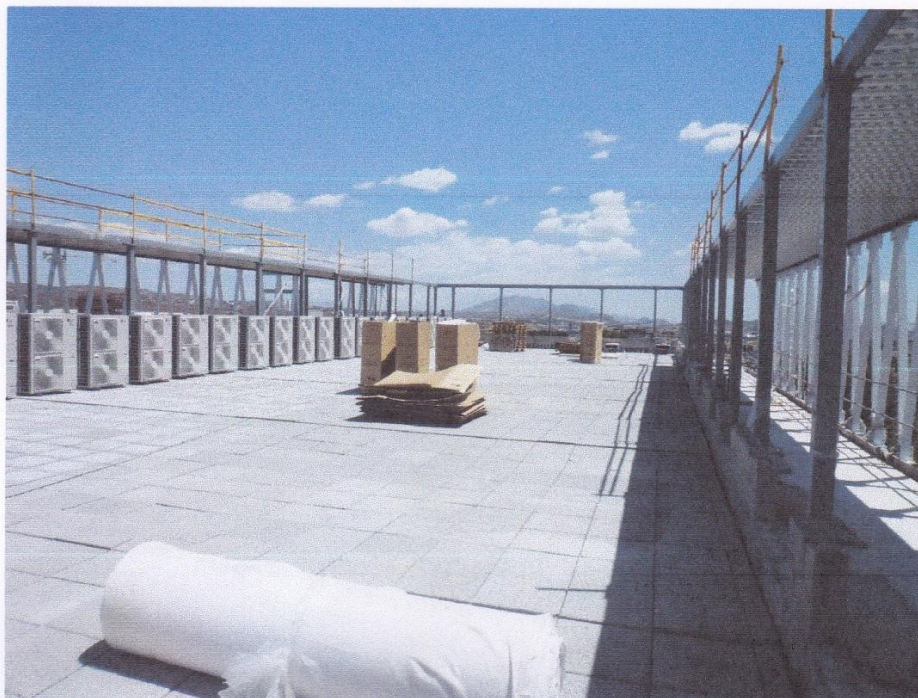
**Fotografía nº 15 (25/07/11):** cubierta del edificio R.

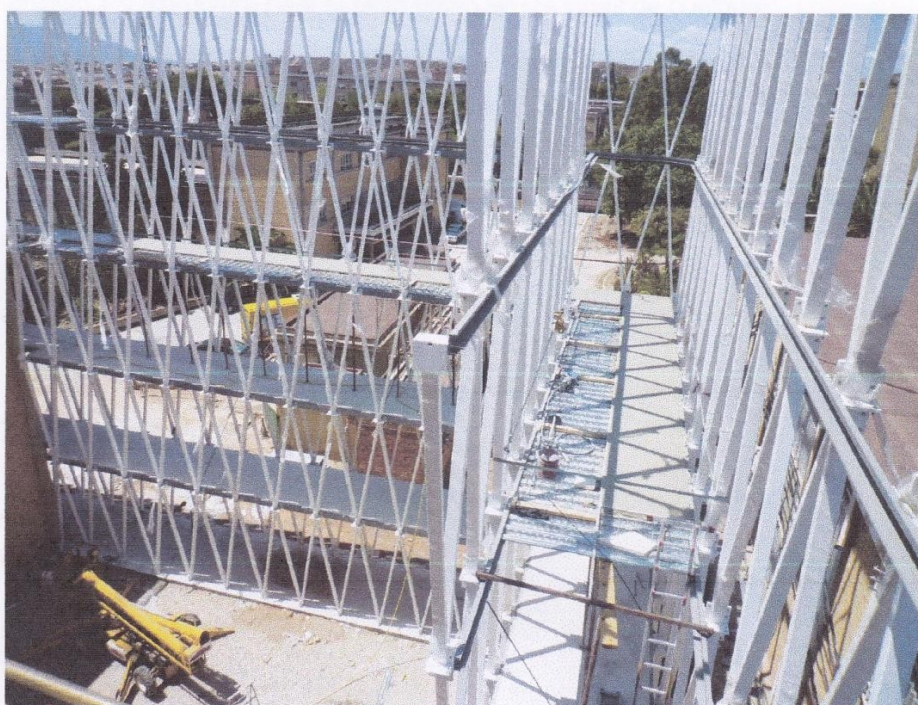
**Fotografía nº 16 (25/07/11):** ejecución de una de las pasarelas del patio situado entre los edificios R y S.
